חוות דעת מומחה
הנדון: דו"ח דירה חדשה לדוגמא

כתובת: דרך זאב ז'בוטינסקי 5, בית אבגד רמת גן

הנכס הנבדק הינו דירת מגורים.
הכנס נמצא בקומה ה - 7 בבניין משותף.
חלל הדירה הינו בן 4 חדרים.
לנכס מרפסת צמודה המשויכת אליו.
במועד ביקורי הנכס טרם מחובר למערכות מים, חשמל ותקשורת סדירות.
קירות החוץ של הנכס מחופים באבן.
הנכס טרם נמסר לרשות הדיירים.
הנכס אינו מאוכלס כיום ויתכנו ליקויים אשר היה ניתן לאתר במידה והמערכות היו בשימוש סדיר.
יצוין כי הנכס נבדק בתחילת עונת הקיץ.

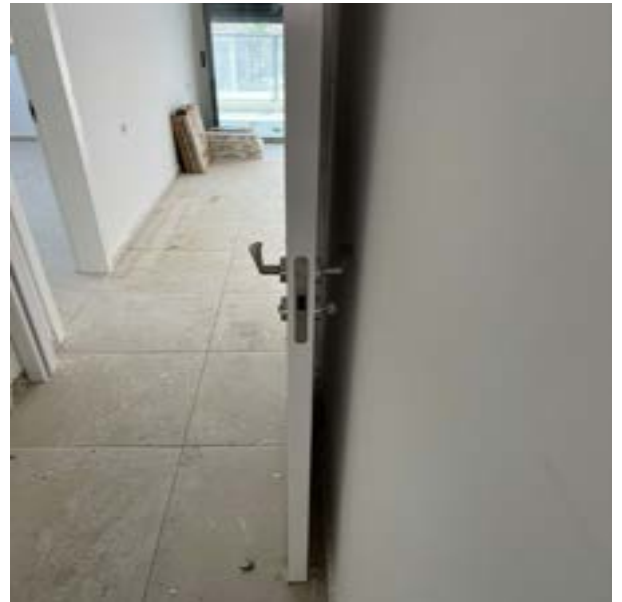
מיקום: כללי בדירה

1.1. עוצרי דלתות

חסרים עוצרי דלתות בדירה.

תיקון: יש להרכיב, בכדי למנוע נזקים לקירות.

הערכת עלות: ₪ 250

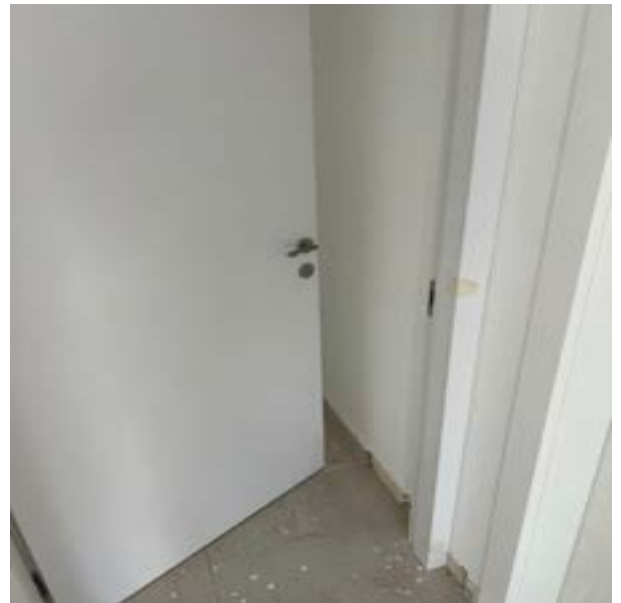
1.2. גוון אינו אחיד

תיקון: יש להחליף דלת (1 יח').

הערכת עלות: ₪ 1500

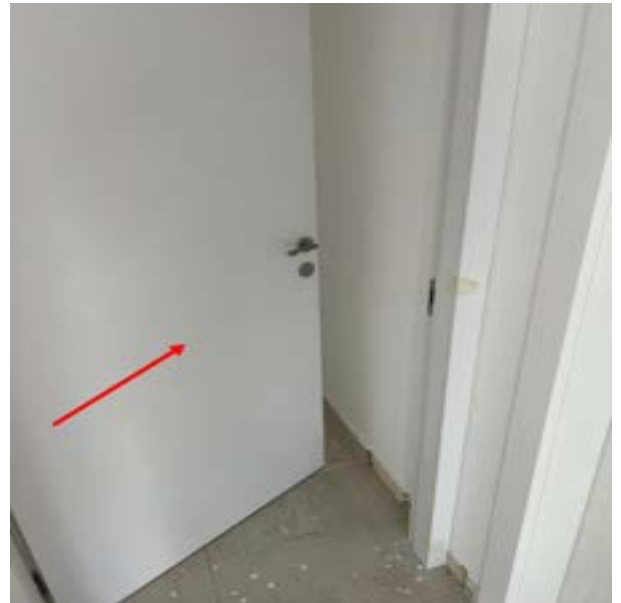
1.3. תפקוד לקוי של הדלת

תפקוד לקוי של דלתות פנים בנכס

תיקון: נדרש לבצע כיוונים ותאומים (2 יח').

הערכת עלות: 500 ש

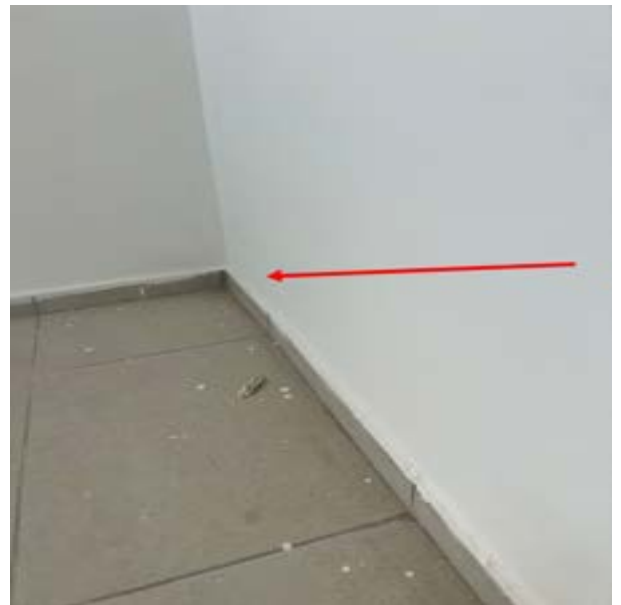
מיקום: חדר שינה

2.1. שיפולים

- מרווח בין תחתית קירות לבין הפנלים אינו אחיד.
הדבר מהווה פגם באסתטיות הבולט לעין.

תיקון: יש לפרק את הפנלים ולהרכיב שנית עם מרווח אחיד, מקובל ואסטטי בינם לבין תחתית הקירות כולל עבודות תיקוני עיבוד, טיח וצבע.

הערכת עלות: 400 ₪

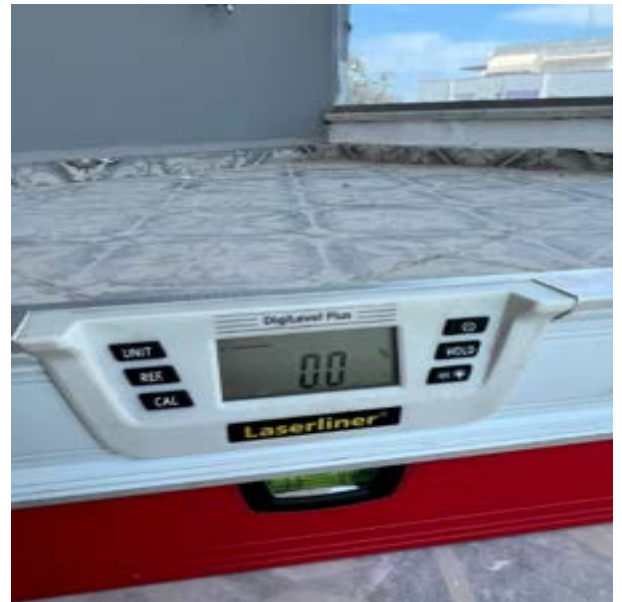
2.2. שיפועים לא תקינים במרפסת

ריצוף במרפסת בוצע בשיפועים לא תקינים לכיוון פתחי הניקוז והדבר מונע ניקוז תקין וגורם להצטברות שלוליות מים. לעומת שיפוע מינימאלי של 1% הנדרשים. הליקוי נבדק באמצעות פלס דיגיטלי באורך 2 מטר שעומד בדרישות התקן. הליקוי אסור על פי ת"י 1555, חלק 3 סעיף 3.2. **מיקום:** מרפסת כיוון צפון מערב

תיקון: יש לפרק מוקדי שיפוע שאינם תקינים וליישם מחדש תוך שמירה על שיפועים תקינים לכיוון הנקז. הערכת עלות: ₪ 2500

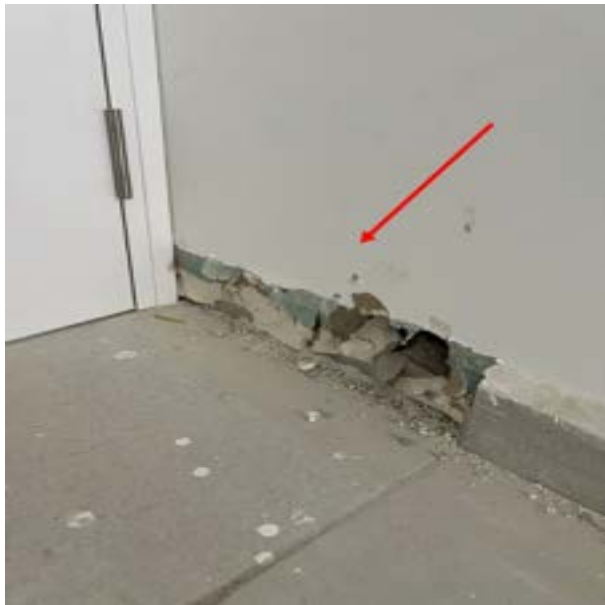
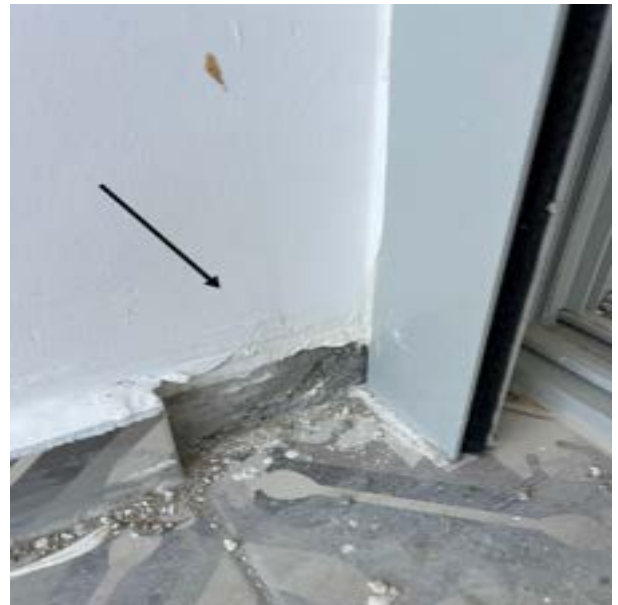
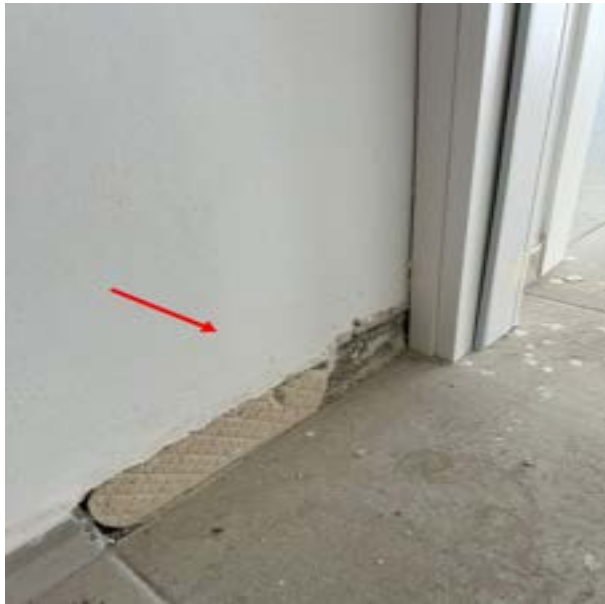
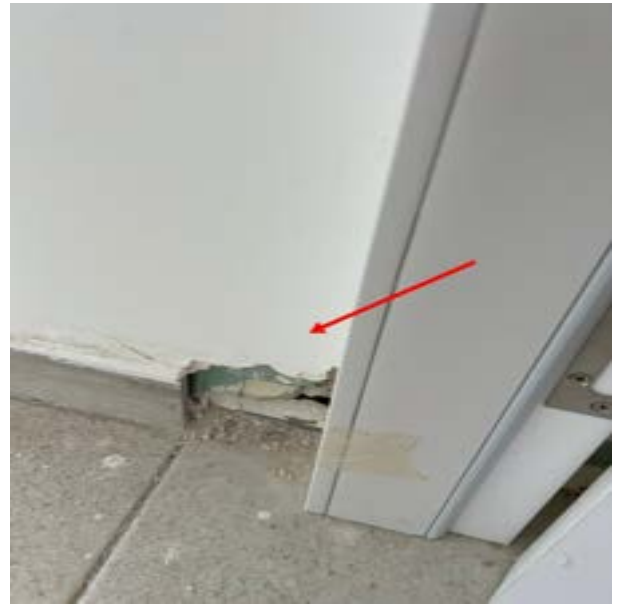
מיקום: מרפסת, מסדרון

2.3. חסרים שיפולים (פגלים)

תיקון: נדרש להשלים.

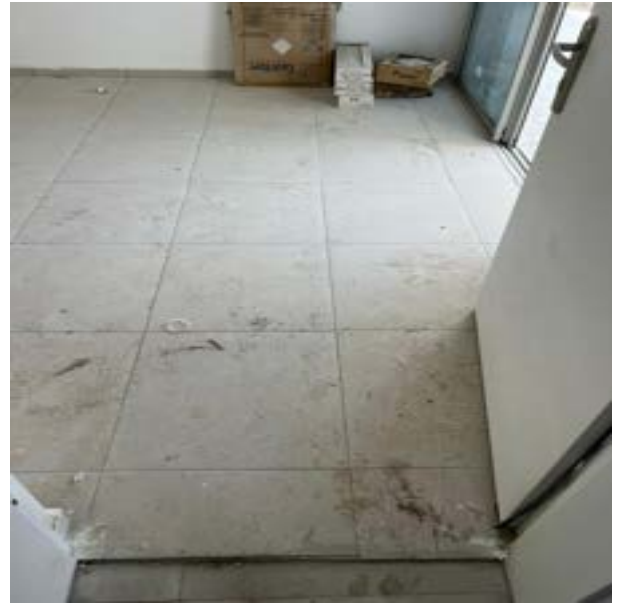
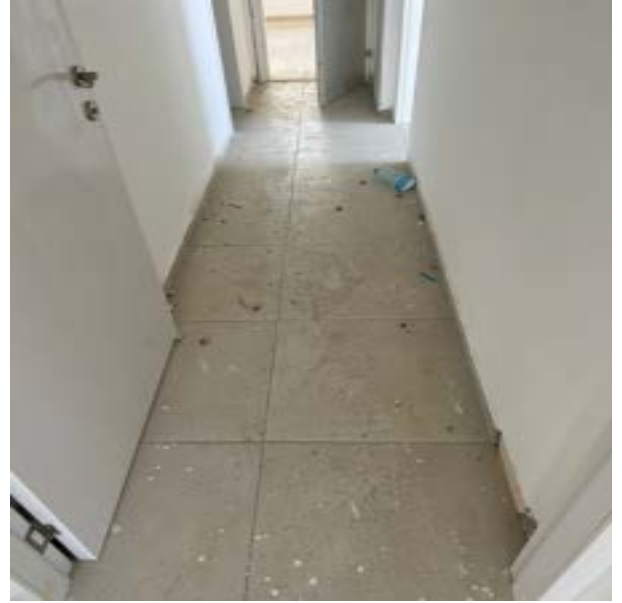
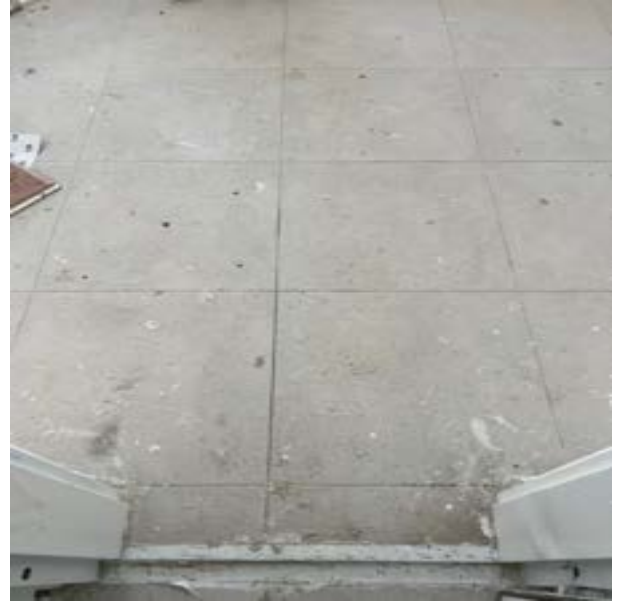
2.5. רצפת הנכס

האריחים ברצפת הנכס בעת ביקורי היו מלוכלכים כך שיתכן שאחרי הניקוי הסופי יתגלו ליקויים נוספים בעבודות ריצוף.

תיקון: את הניקוי יש לבצע כמפורט בתקן ישראלי 1555 חלק 3 (2012).

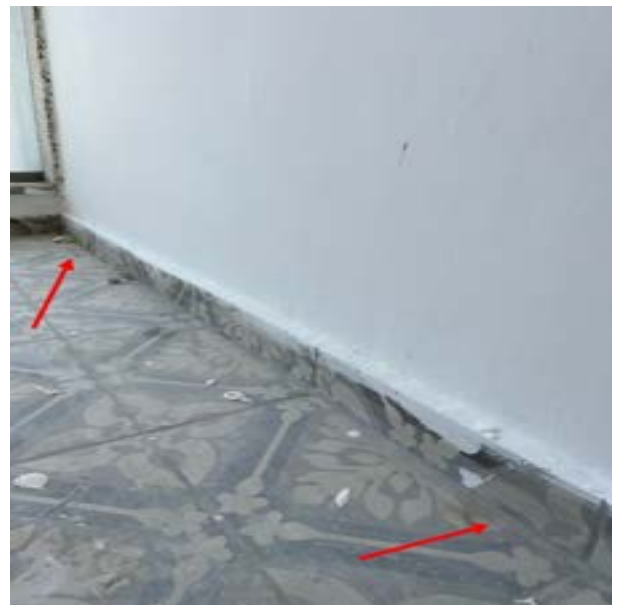
מיקום: מרפסת

2.6. מישק הפרדה במרפסת

לשם בלימת דפורמציות ושיפור אטימה לא בוצע מישק הפרדה גמיש בקו התפר בין הריצוף הקראמי לתחתית הקירות/המעקות באזור המרפסת. הליקוי נוגד לת"י 1555.3.

תיקון: יש לבצע מישקי הפרדה ממולאים בחומר גמיש בין אריחי קרמיקה ברצפת מרפסת שמש לבין קירות (פנלים).
כנדרש ע"פ תקן ישראלי ת"י 1555 חלק 3 (2012) סעיף 4.7.4.
ביצוע משקים גמישים בצורה תקנית לכל עומק המשק.
יידרש לבצע ניקוי יסודי של המשק הנדרש. את העבודה יש לבצע בצורה ידנית בעזרת כלי חד ולבצע מילוי.
יודגש כי מדובר ב"עבודת נמלים". יתכן ויידרש גם פירוק ושחזור האריחים התחתונים בקירות.
הערכת עלות: 1500 ₪

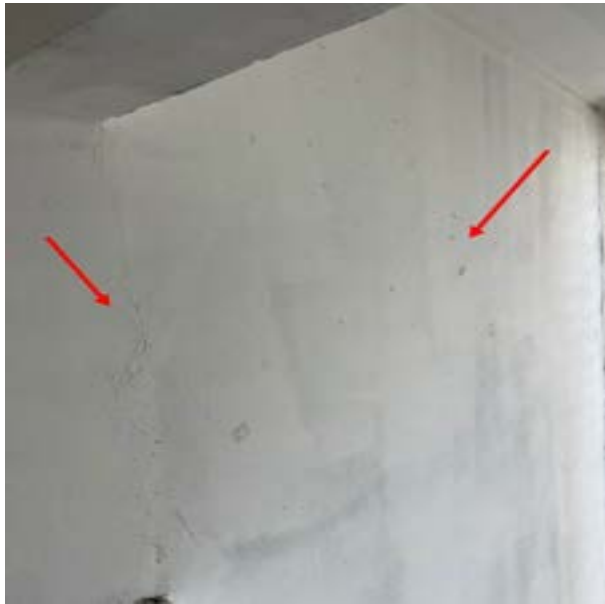
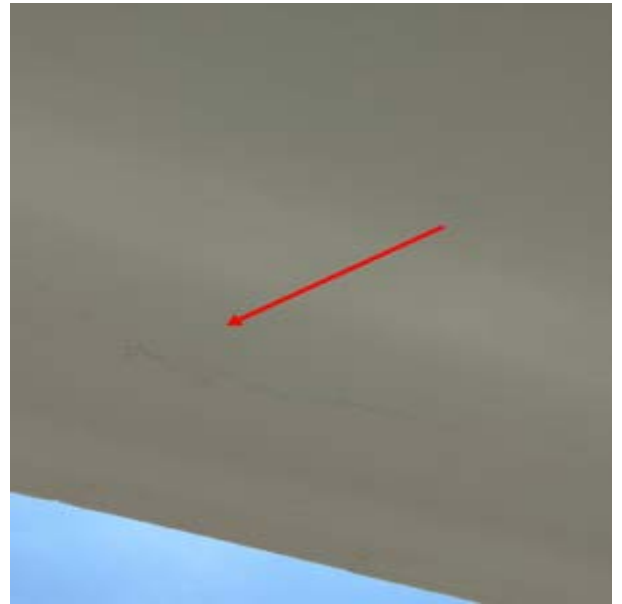
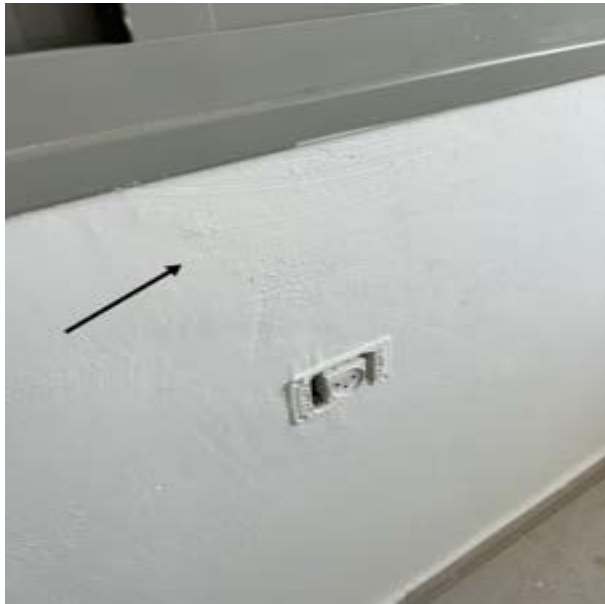
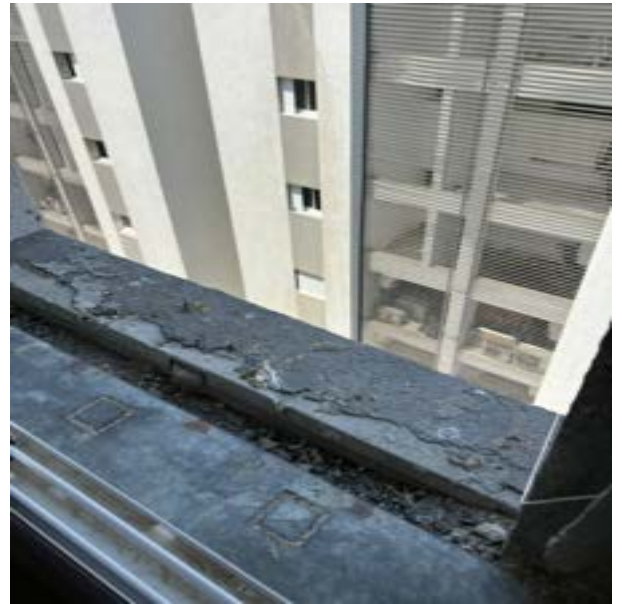
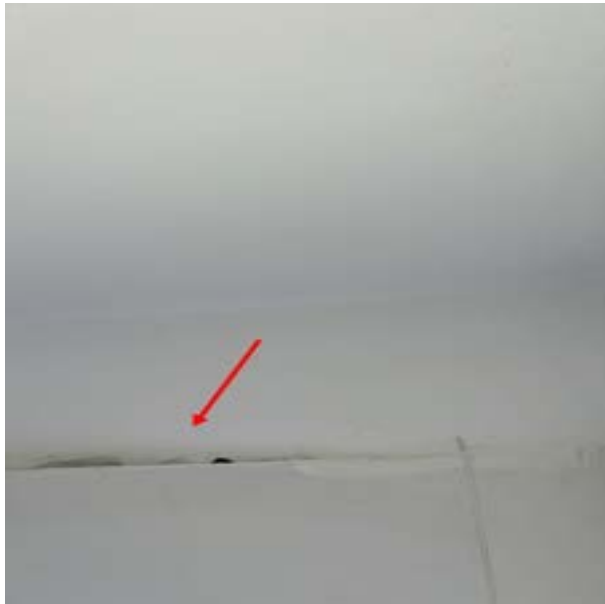
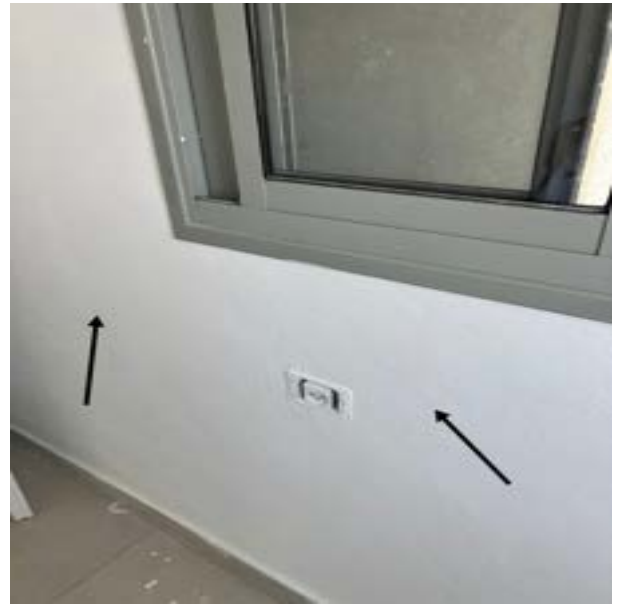
3.1. תיקוני צבע

תיקוני צבע בגמר כל התיקונים.

מראה טיח לא אחיד.

תיקון: נדרש לבצע תיקוני צבע בגמר כל התיקונים, זאת בהתאם לכללי המקצוע.

הערכת עלות: 9000 ₪

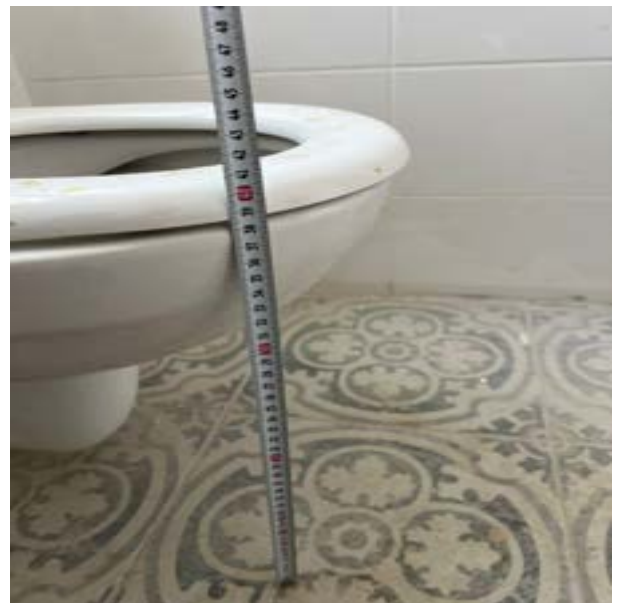
- רום פני האסלה הינו ס"מ במקום 40-43 ס"מ.

וע"פ ת"י 146 להתקנה אסלה תלויה.

תיקון: לפרק ולהתקין אסלה שנית בגובה הנדרש.

ייתכן שתיקון יידרש לפרק את מתקן - סטנד של מיכל הדחה ולהתקין שנית או לבצע בו תיקונים תוך פירוקים,

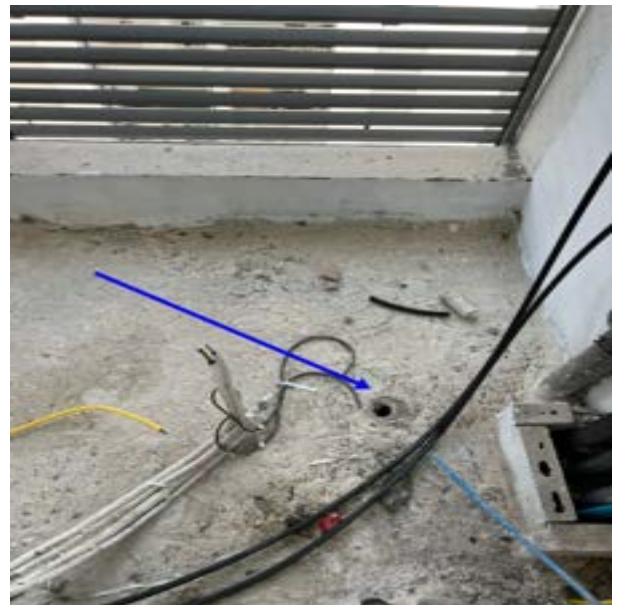
מיקום: מסתור כביסה

במסתור הכביסה חסר מכבר לנקי ניקוז כפי שסומן בת"י 1205.2.

תיקון: יש להשלים רשת מפני סתימות בנקי הניקוז.

הערכת עלות: 50 ₪

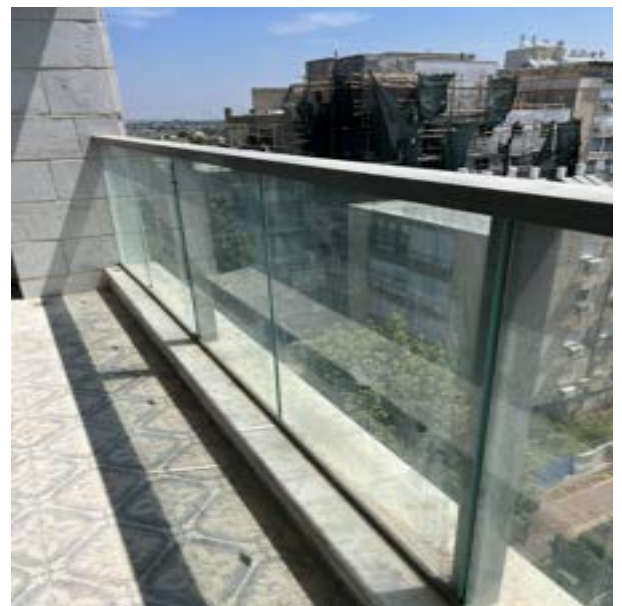
מיקום: מרפסת

כנדרש בתקן ישראלי- ת"י 938 חלק 3 (1998) סעיף 2.1.2.

תיקון: יש לקבל אישור שהזכויות הינה זכויות בטיחות רבודה, במידה ולא יש לבצע החלפת הזכויות.

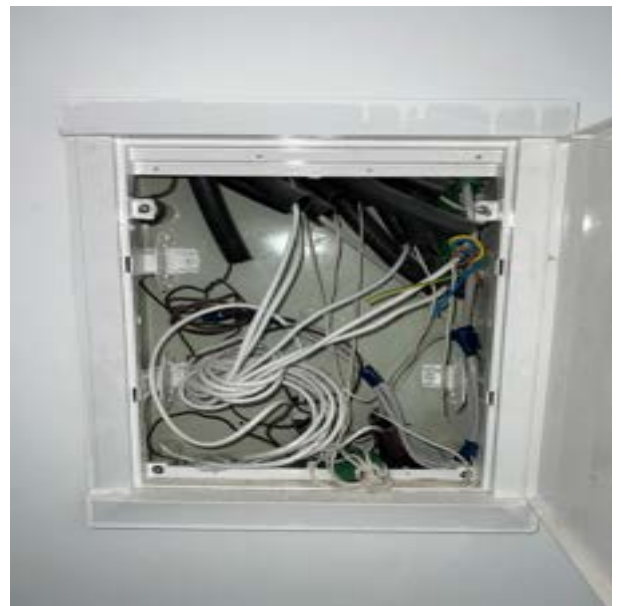
6.1. שקע חשמל בארון תקשורת

לא בוצע שקע חשמל בארון תקשורת, חובה על פי תקנות חשמל כנדרש היום משנת 2010.

תיקון: יש להשלים כולל חציבה בקירות, תיקוני טיח צביעה וכו'.

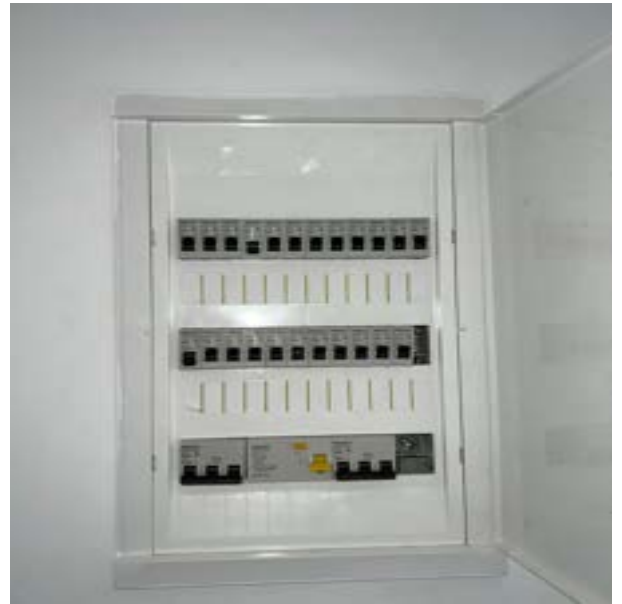
מיקום: לוח חשמל

ממתח נמוך עד 1000 וולט).

תיקון: יש לבצע סימון הנתיכים.

יש להשלים התקנת מכסים בלוח החשמל.

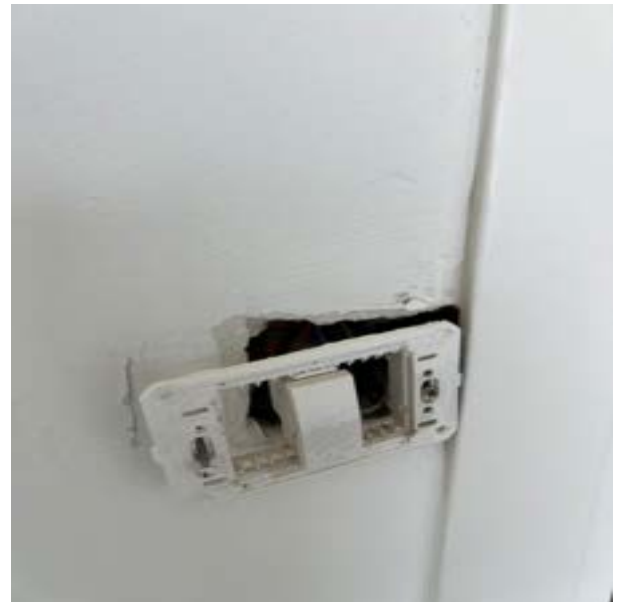
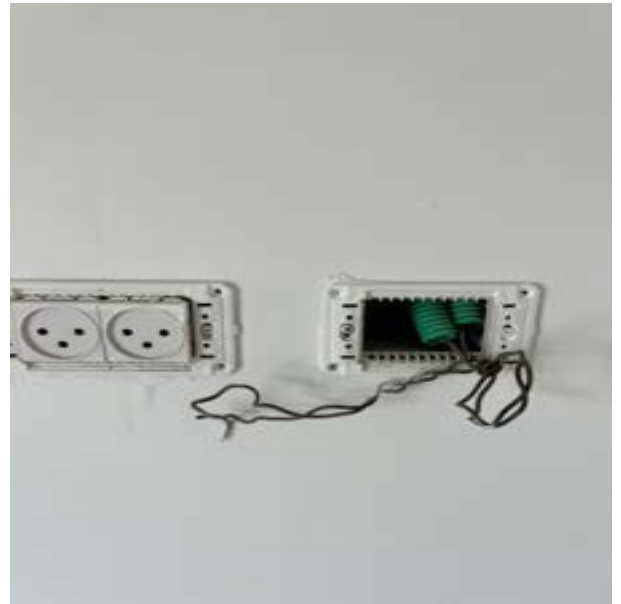
מיקום: כלל הנכס

טרם הורכבו מכסים בקופסאות חשמל בקירות וכבלי חשמל בולטים מפני הקיר השקעים נדרשים להיות סגורים הרמטית ללא חשיפה למגע אדם, לחות ואבק. הכבלים נדרשים להיות מוגנים מפני מגע אדם, פגיעה מכנית, לחות ואבק.

תיקון: נדרש לתקן לפי תקנות החשמל.

זאת בניגוד למפרט הכללי הבין משרדי לבניה (הספר הכחול) סעיף 08.

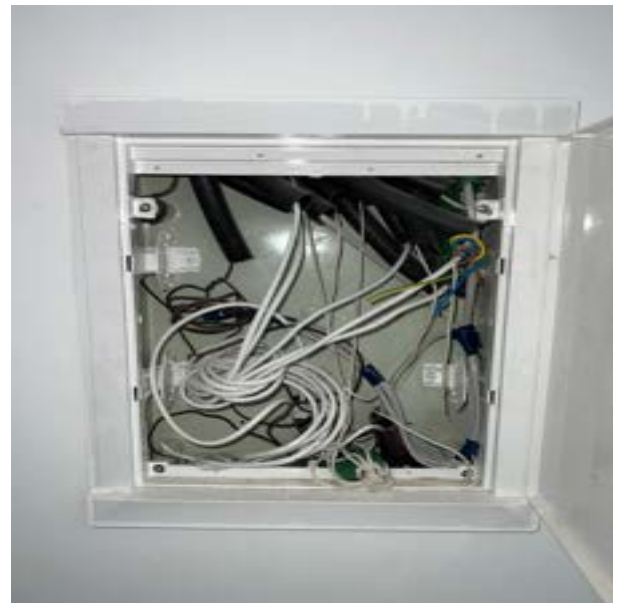
מיקום: לוח תקשורת

לא בוצע סימון בלוח תקשורת בצורה תקנית

תיקון: יש לבצע סימונים.

הערכת עלות: 200 ₪

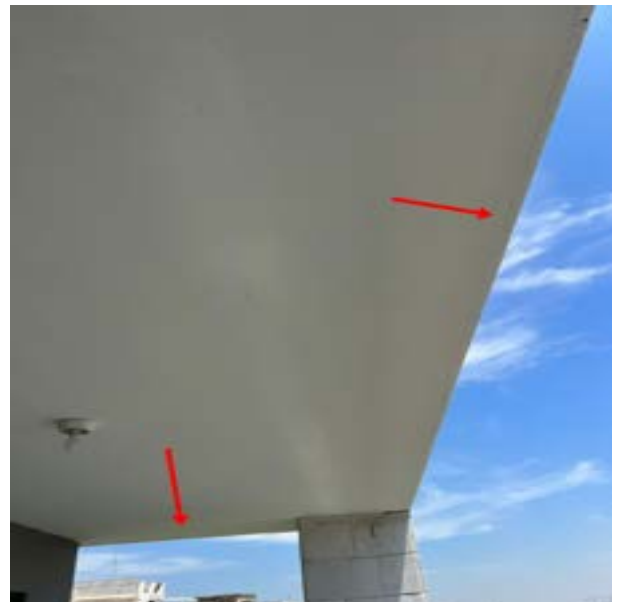
מיקום: מרפסת

ביצוע אף מים נדרש לדוגמה בת"י 1752 חלק 1 (2013).

תיקון: יש לבצע אף מים ע"י חריץ בדיסק יהלום.

הערכת עלות: 1500 ₪

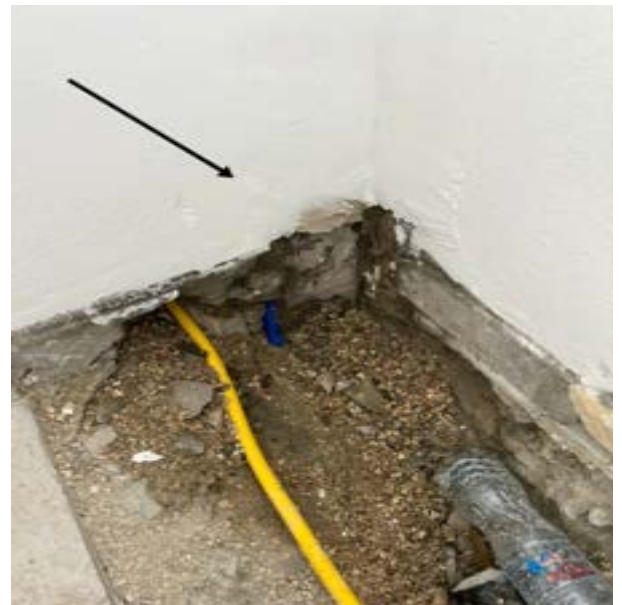
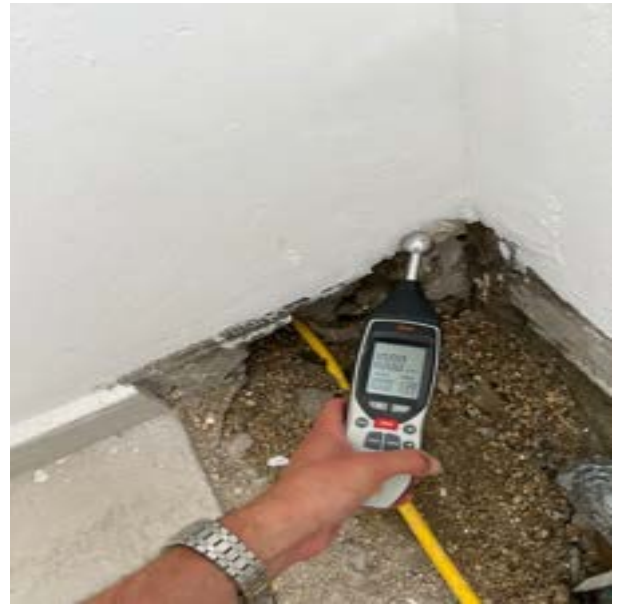
ד. אי ביצוע חגורת בטון מפרידה עם שכבת האיטום באזור מעברים בין אזורים יבשים לבין אזורים רטובים כנדרש עפ"י ת"י

1555 חלק 3 (2012) סעיף 5.1.4.7.

תיקון: יש לבצע בדיקת רמת לחות של מצע אשר מתחת לאריחי רצפה מומלץ לבצע בדיקה ע"י מעבדה מאושרת לרמת לחות של מצע תשתית. במידה ורמת לחות של מצע:

- נמוכה: יש לחכות עד לייבוש מלא.
- בינונית: ניתן לנסות לבצע ייבוש מלאכותי (200 ש"ח/מ"ר).
- גבוהה: יהיה צורך בפירוק והחלפה של ריצוף כולל החלפת מצע תשתית רטוב (500 ש"ח/מ"ר).

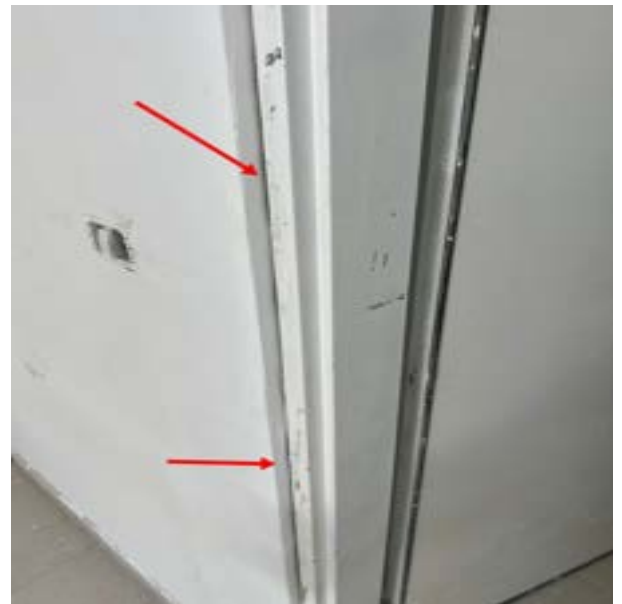
8.2. מסגרות ממ"ד - פגיעות צבע

צבע אינו אחיד

תיקון: יש לשייף ולצבוע מחדש.

הערכת עלות: 600 ₪

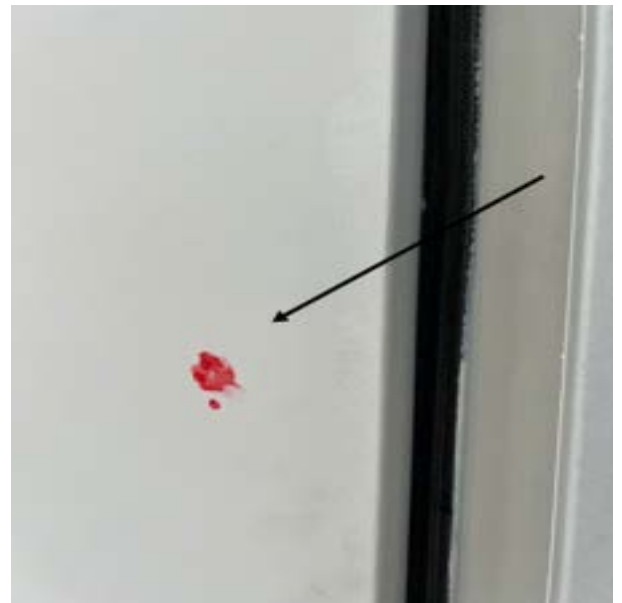
מיקום: דלת כניסה ראשית

בניגוד לדוגמה לת"י 5044, חלק 2.

תיקון: נדרש לתקן בצורה מקצועית ולחדש צביעה עד לקבלת מראה אחיד ובמידה ולא ניתן לתקן יש להחליף דלת.
הערכת עלות: 250 ₪

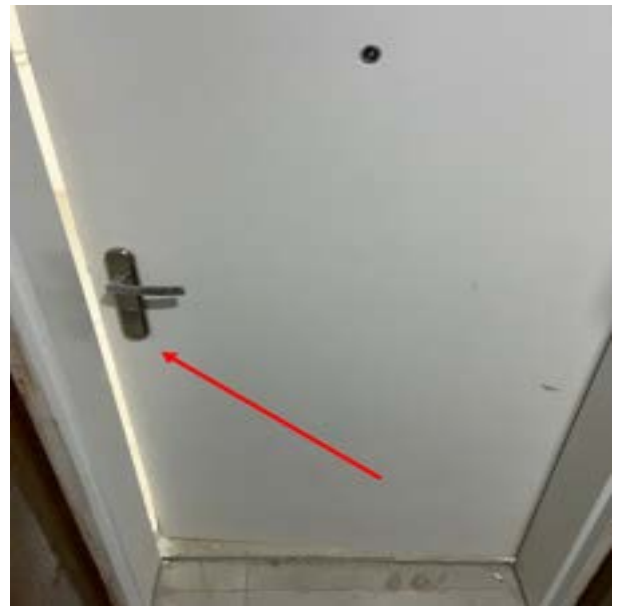
8.4. הכנף הדלת אינה ננעלת בטריקה
מיקום: דלת כניסה ראשית

תיקון: יש לבצע כיוונים ותיאומים.
הערכת עלות: 450 ₪

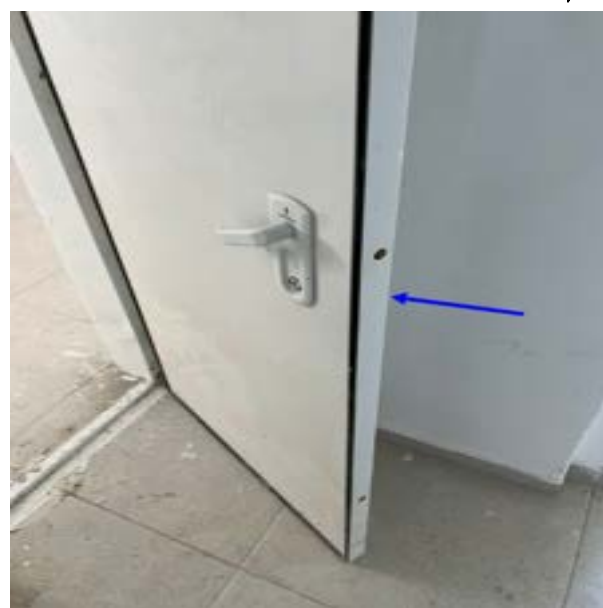
מיקום: ממ"ד

8.5. מסגרות ממ"ד - דלת ממ"ד

הקובע כי: "הכניסה למרחב מוגן דירתית תהיה מתוך שטח הדירה ותותקן בה דלת הדף דירתית, אשר תהיה אטומה בפני גזים."

תיקון: יש לבצע כיוונים ותיאומים לדלת לביצוע סגירה הרמטית.

הדלת לא תמלא את תפקידה בהגנת היושבים בשעת חירום. יש לתקן את הליקויים ע"י איש מקצוע.

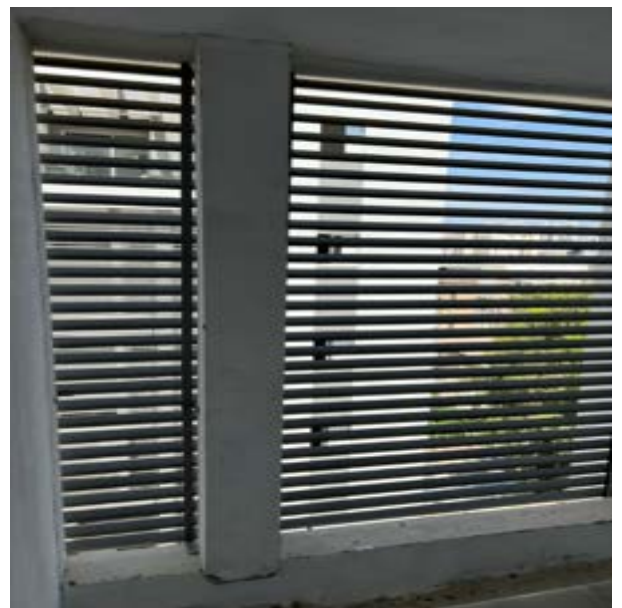
מיקום: מסתור כביסה

נמצא מרווח בין קצה הרצפה במסתור הכביסה לבין הסורג וזאת בניגוד לנדרש בת"י 5100

תיקון: במידה ואין אישור של המתכנן/יועץ בטיחות עבור חוזק הסורג יש להתקין מעקה נוסף ע"פ ת"י 1142.

הערכת עלות: 1100 ₪

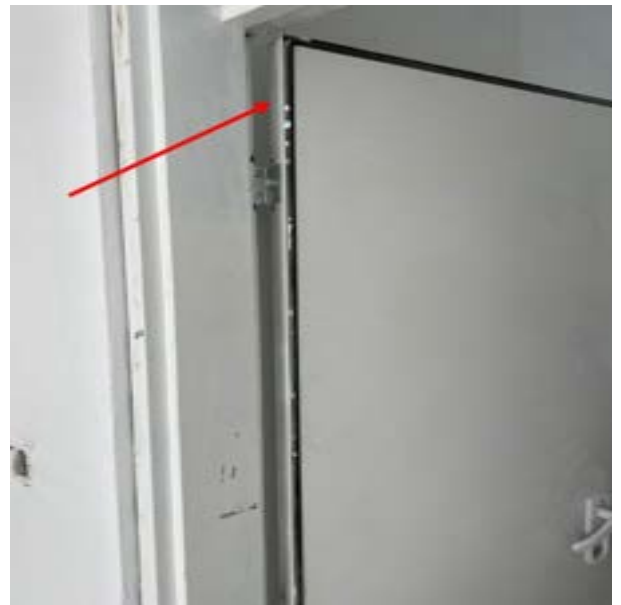
8.7. תו תקן לדלת ממ"ד
חוסר תו תקן לדלת הממ"ד
מיקום: ממ"ד

תיקון: יש לדרוש מהקבלן אישור תו תקן לדלת.

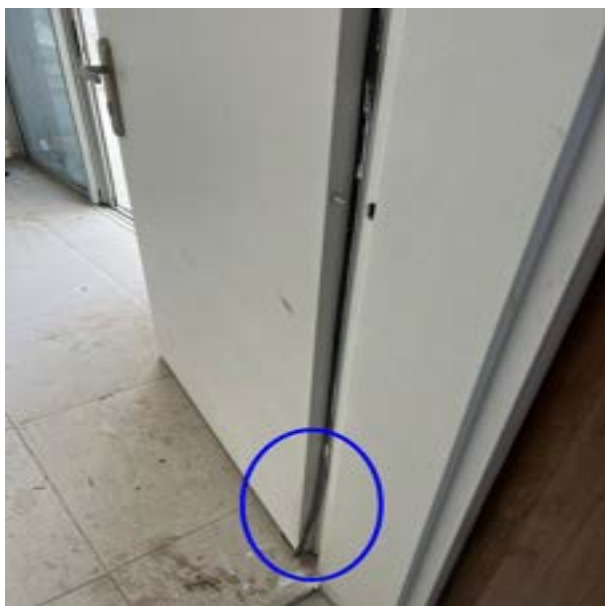
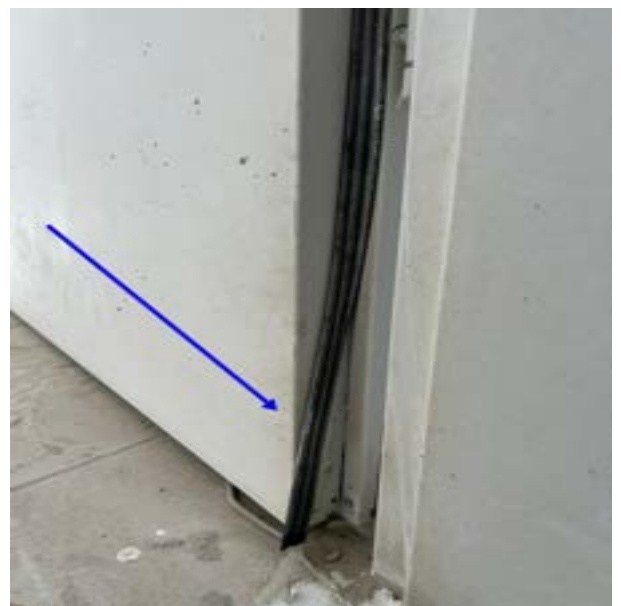
מיקום: דלת כניסה ראשית

8.8. גומייה פגומה

גומיית איטום משוחררת/קרועה

תיקון: נדרש לתקן או להחליף בצורה מקצועית.

הערכת עלות: 300 ₪

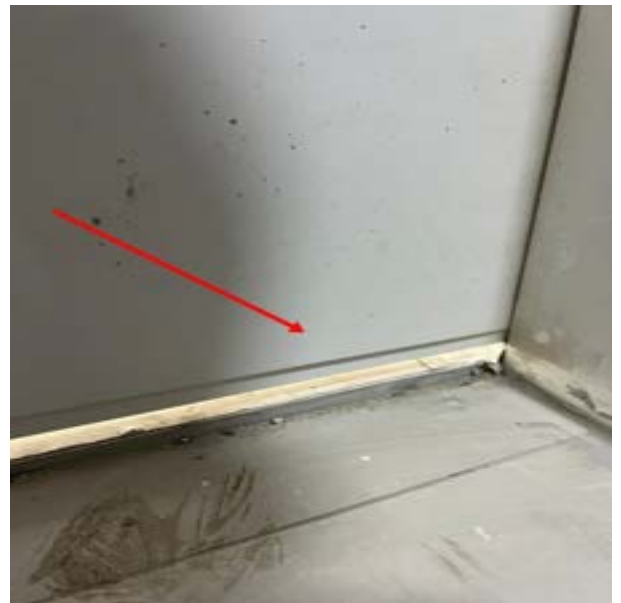
מיקום: דלת כניסה ראשית

המרווח בתחתית הדלת החיצונית גדול מדי בניגוד לדוגמה לת"י 5044, חלק 2, סעיף 3.5.5.

תיקון: יש לכוון את החלק התחתון, כולל יישור הריצוף שבסמוך.

הערכת עלות: ₪ 450

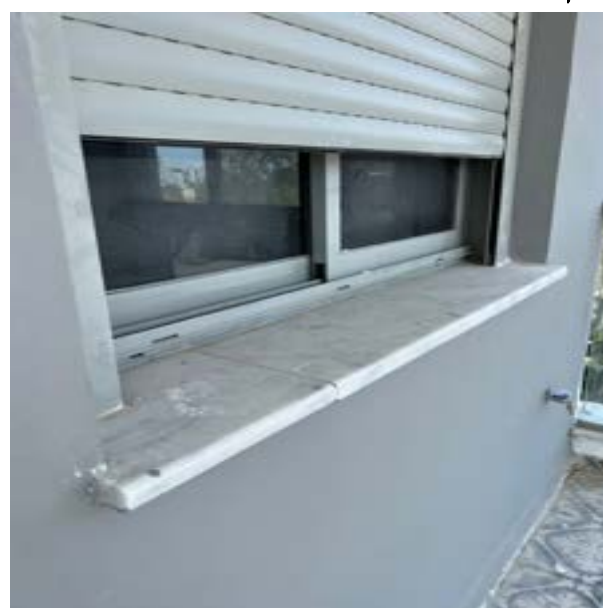
מיקום: מרפסת

אדני אבן שיש בחלונות הורכבו במרחק משתנה.

תיקון: נדרש לפרק את האדנים ולהרכיב במרחק שווה מקירות מטויחים בצורה מקצועית.

הערכת עלות: 700 ₪

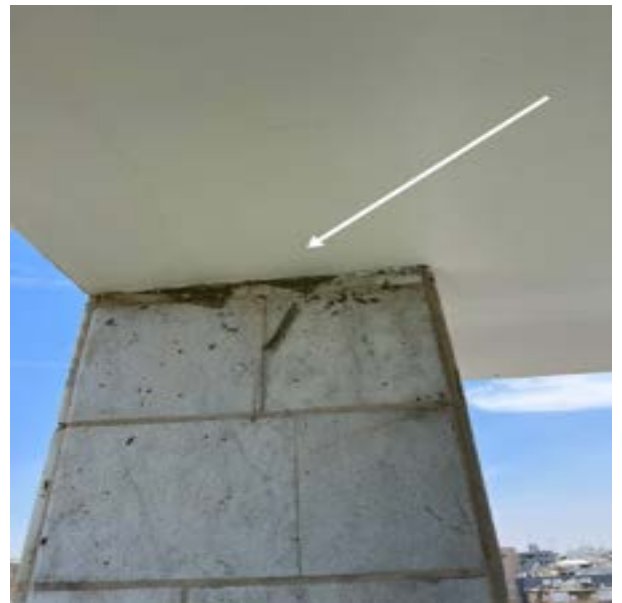
מיקום: מרפסת

הליקוי נוגד לת"י 2378, חלק 1 סעיף 3.2.1

תיקון: יש להשלים ניקוי פני אבנים משאריות לכלוך וחומרי בנייה.

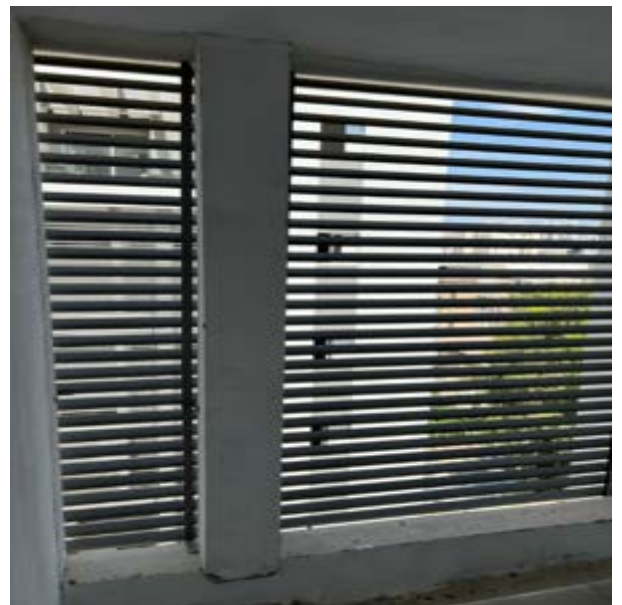
מיקום: מסתור כביסה

ת"י 5100 סעיף 2.1.3 תווית אזהרה

תיקון: ליקוי זה הינו ליקוי בטיחות, הקבלן נדרש לתקן את הליקוי לפני אכלוס הדירה.

יש להשלים תווית האזהרה.
