חוות דעת מומחה
הנדון: דו"ח דירה חדשה לדוגמא

כתובת: דרך זאב ז'בוטינסקי 5, בית אבגד רמת גן

הנכס הנבדק הינו דירת מגורים.
הכנס נמצא בקומה ה - 7 בבניין משותף.
חלל הדירה הינו בן 4 חדרים.
לנכס מרפסת צמודה המשויכת אליו.
במועד ביקורי הנכס טרם מחובר למערכות מים, חשמל ותקשורת סדירות.
קירות החוץ של הנכס מחופים באבן.
הנכס טרם נמסר לרשות הדיירים.
הנכס אינו מאוכלס כיום ויתכנו ליקויים אשר היה ניתן לאתר במידה והמערכות היו בשימוש סדיר.
יצוין כי הנכס נבדק בתחילת עונת הקיץ.

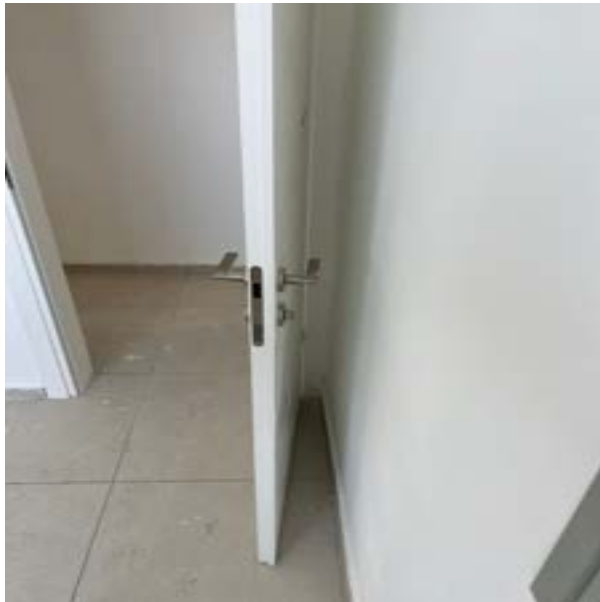
מיקום: כללי בדירה

1.1. עוצרי דלתות

חסרים עוצרי דלתות בדירה.

תיקון: יש להרכיב, בכדי למנוע נזקים לקירות.

הערכת עלות: ₪ 250

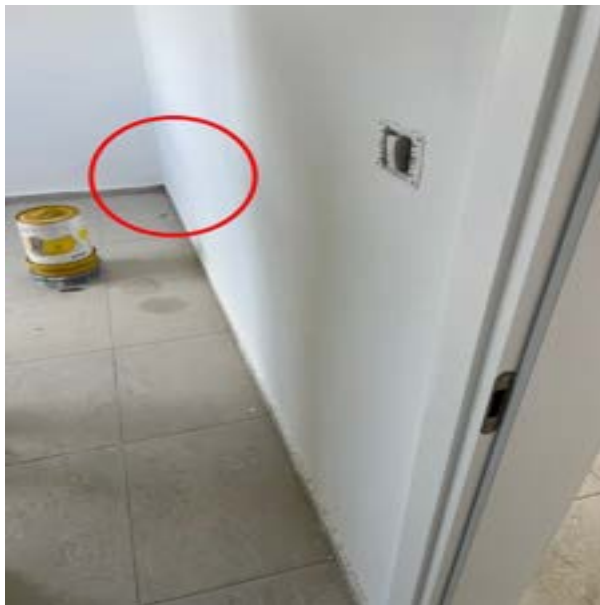
מיקום: חדר שינה

2.1. שיפולים

- מרווח בין תחתית קירות לבין הפנלים אינו אחיד.
הדבר מהווה פגם באסתטיות הבולט לעין.

תיקון: יש לפרק את הפנלים ולהרכיב שנית עם מרווח אחיד, מקובל ואסטטי בינם לבין תחתית הקירות כולל עבודות תיקוני עיבוד, טיח וצבע.

הערכת עלות: 400 ₪

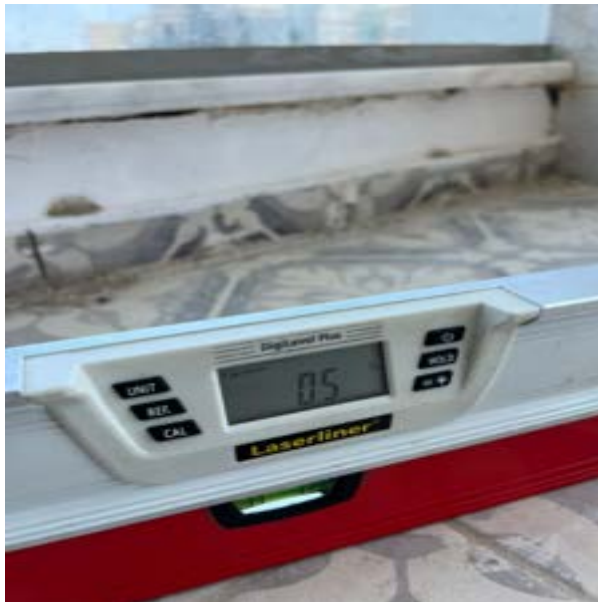
2.2. שיפועים לא תקינים במרפסת

ריצוף במרפסת בוצע בשיפועים לא תקינים לכיוון פתחי הניקוז והדבר מונע ניקוז תקין וגורם להצטברות שלוליות מים. לעומת שיפוע מינימאלי של 1% הנדרשים. הליקוי נבדק באמצעות פלס דיגיטלי באורך 2 מטר שעומד בדרישות התקן. הליקוי אסור על פי ת"י 1555, חלק 3 סעיף 3.2. **מיקום:** מרפסת כיוון צפון מערב

תיקון: יש לפרק מוקדי שיפוע שאינם תקינים וליישם מחדש תוך שמירה על שיפועים תקינים לכיוון הנקז. הערכת עלות: ₪ 2500

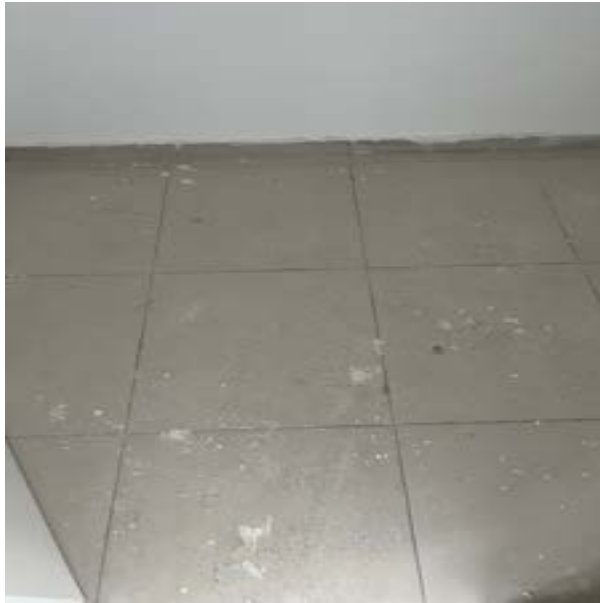
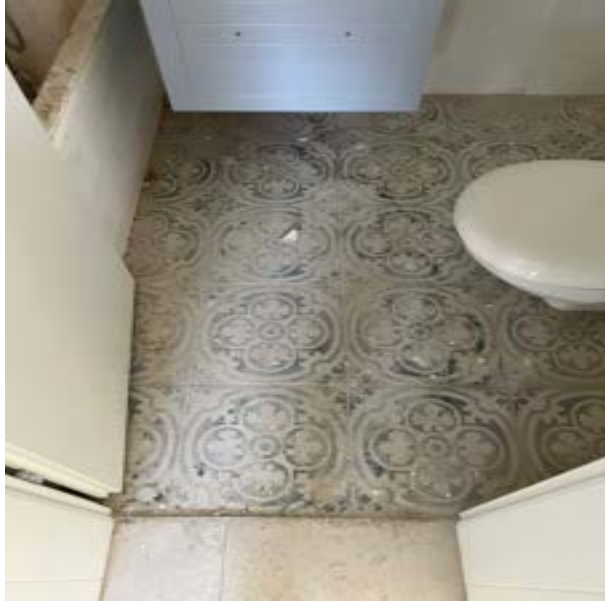
2.5. רצפת הנכס

האריחים ברצפת הנכס בעת ביקורי היו מלוכלכים כך שיתכן שאחרי הניקוי הסופי יתגלו ליקויים נוספים בעבודות ריצוף.

תיקון: את הניקוי יש לבצע כמפורט בתקן ישראלי 1555 חלק 3 (2012).

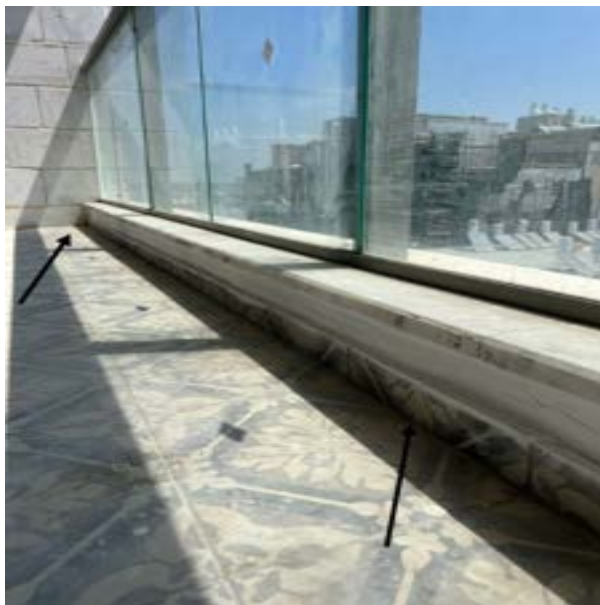
מיקום: מרפסת

לשם בלימת דפורמציות ושיפור אטימה לא בוצע מישק הפרדה גמיש בקו התפר בין הריצוף הקראמי לתחתית הקירות/המעקות באזור המרפסת. הליקוי נוגד לת"י 1555.3.

תיקון: יש לבצע מישקי הפרדה ממולאים בחומר גמיש בין אריחי קרמיקה ברצפת מרפסת שמש לבין קירות (פנלים).
כנדרש ע"פ תקן ישראלי ת"י 1555 חלק 3 (2012) סעיף 4.7.4.
ביצוע משקים גמישים בצורה תקנית לכל עומק המשק.
יידרש לבצע ניקוי יסודי של המשק הנדרש. את העבודה יש לבצע בצורה ידנית בעזרת כלי חד ולבצע מילוי.
יודגש כי מדובר ב"עבודת נמלים". יתכן ויידרש גם פירוק ושחזור האריחים התחתונים בקירות.
הערכת עלות: 1500 ₪

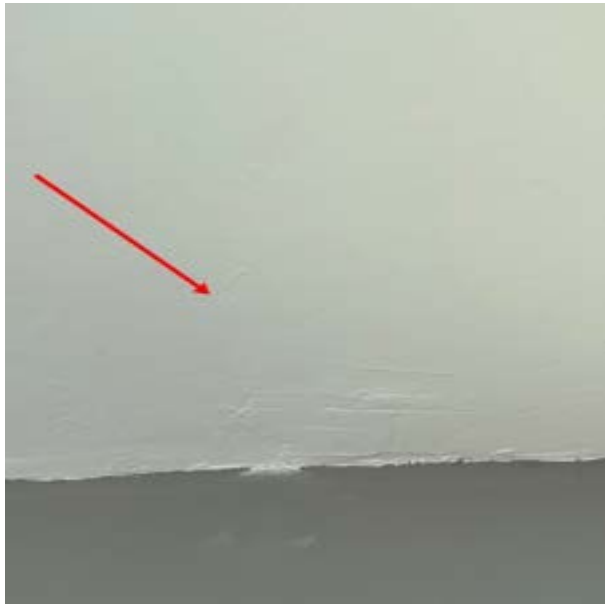
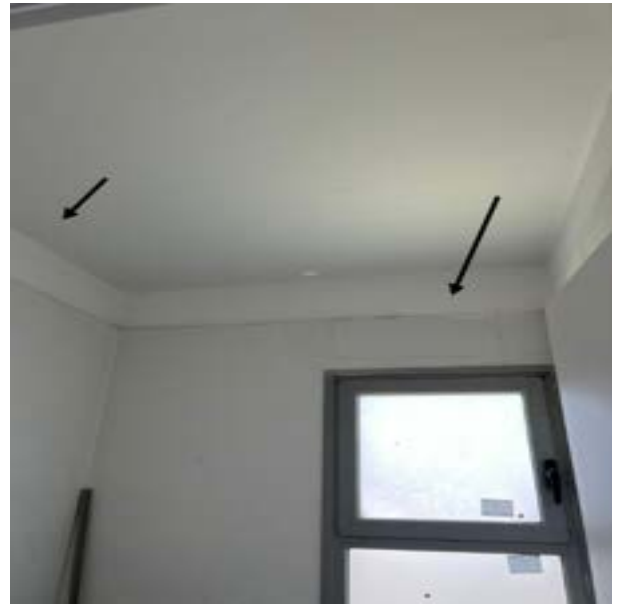
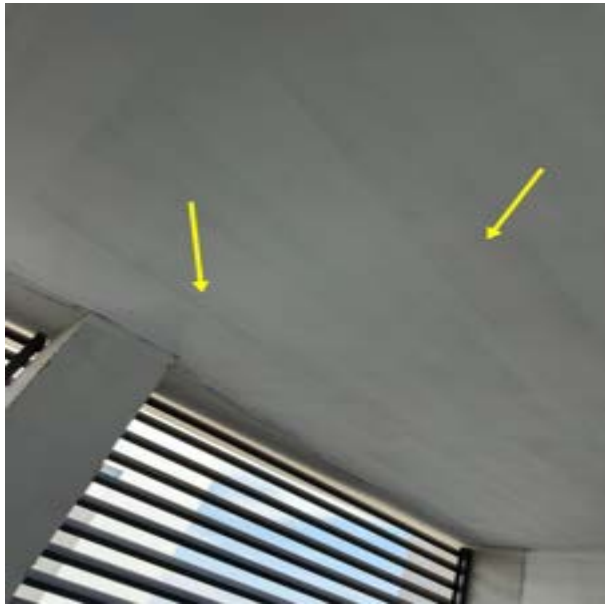
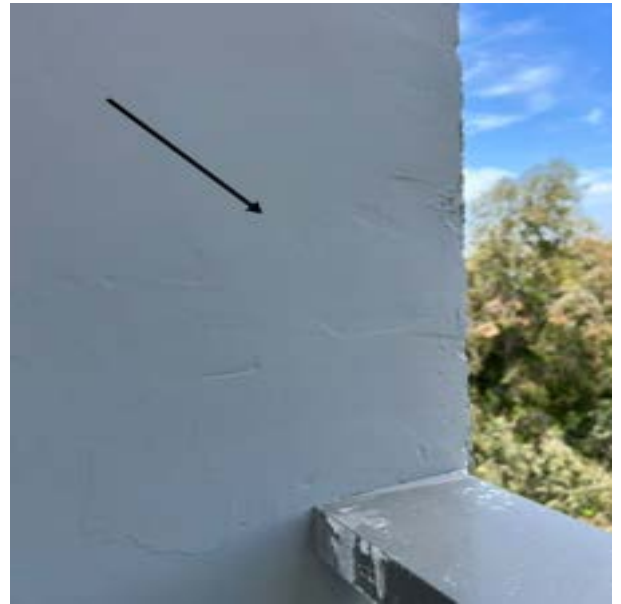
3.1. תיקוני צבע

תיקון: נדרש לבצע תיקוני צבע בגמר כל התיקונים, זאת בהתאם לכללי המקצוע.

הערכת עלות: 9000 ₪

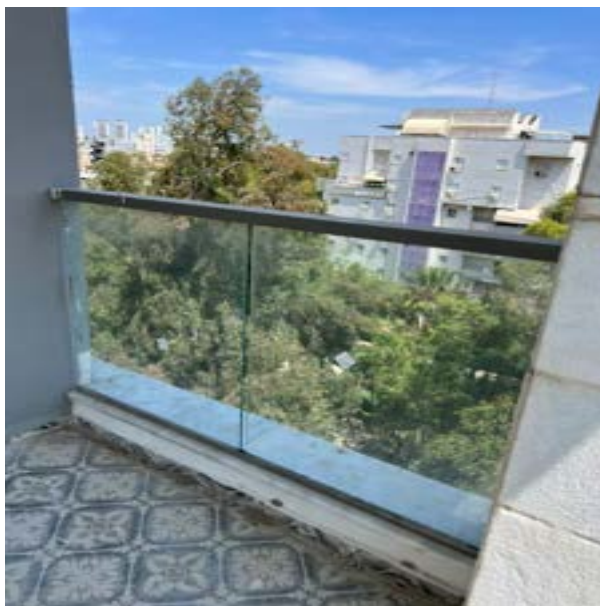
מיקום: מרפסת

כנדרש בתקן ישראלי- ת"י 938 חלק 3 (1998) סעיף 2.1.2.

תיקון: יש לקבל אישור שהזכויות הינה זכויות בטיחות רבודה, במידה ולא יש לבצע החלפת הזכויות.

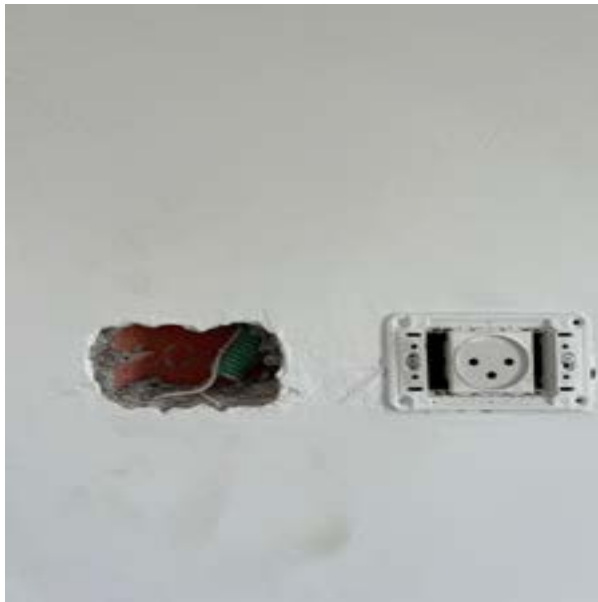
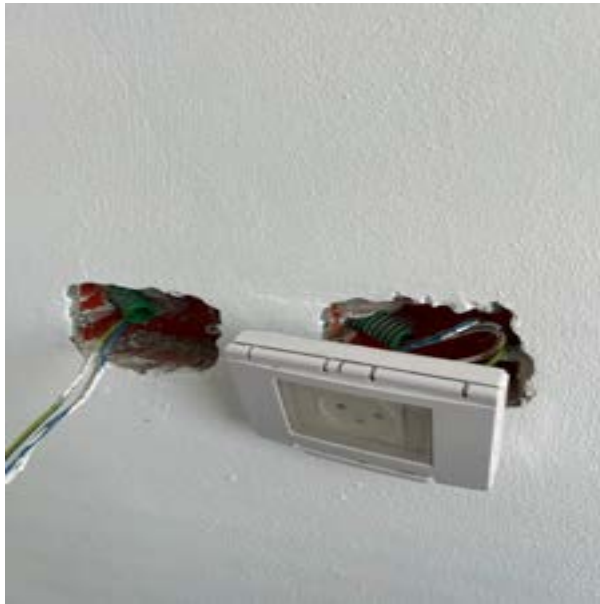
מיקום: כלל הנכס

טרם הורכבו מכסים בקופסאות חשמל בקירות וכבלי חשמל בולטים מפני הקיר השקעים נדרשים להיות סגורים הרמטית ללא חשיפה למגע אדם, לחות ואבק. הכבלים נדרשים להיות מוגנים מפני מגע אדם, פגיעה מכנית, לחות ואבק.

תיקון: נדרש לתקן לפי תקנות החשמל.

זאת בניגוד למפרט הכללי הבין משרדי לבניה (הספר הכחול) סעיף 08.

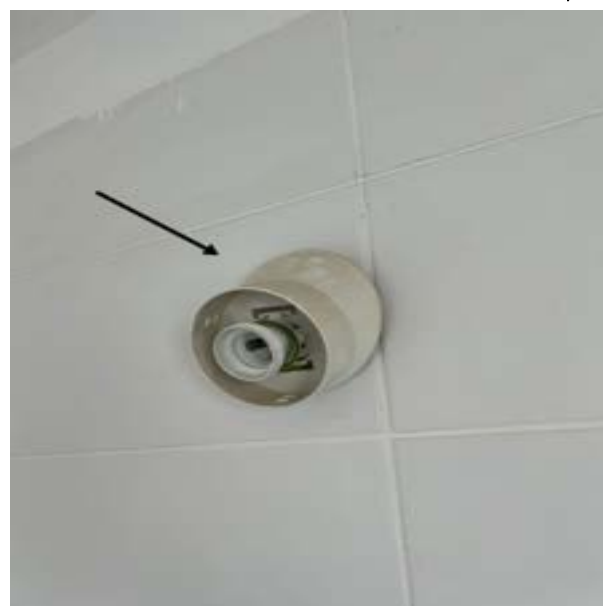
מיקום: כללי בדירה

לא בוצעו גופי תאורה ממוגני מים במקומות הדרושים.

תיקון: יש להשלים ארמטורות למנורות החשופות לרטיבות הנדרש על פי תקנות החשמל

(מעגלים סופיים הניזונים ממתח נמוך) - 1984 סעיף 27 :

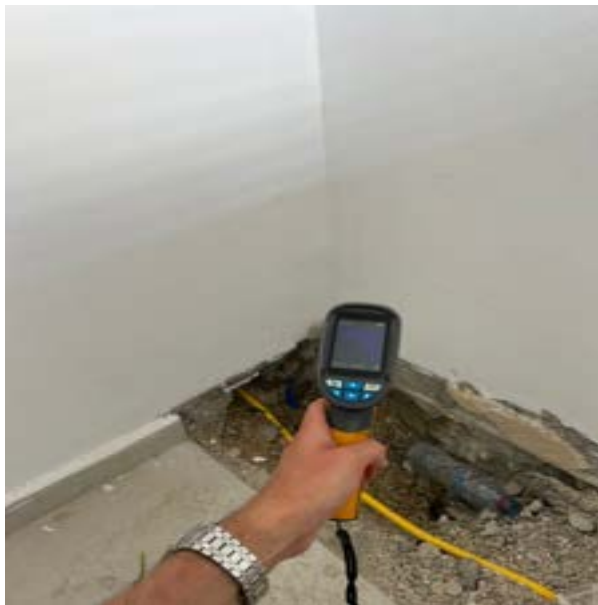
ד. אי ביצוע חגורת בטון מפרידה עם שכבת האיטום באזור מעברים בין אזורים יבשים לבין אזורים רטובים כנדרש עפ"י ת"י

1555 חלק 3 (2012) סעיף 5.1.4.7.

תיקון: יש לבצע בדיקת רמת לחות של מצע אשר מתחת לאריחי רצפה מומלץ לבצע בדיקה ע"י מעבדה מאושרת לרמת לחות של מצע תשתית. במידה ורמת לחות של מצע:

- נמוכה: יש לחכות עד לייבוש מלא.
- בינונית: ניתן לנסות לבצע ייבוש מלאכותי (200 ש"ח/מ"ר).
- גבוהה: יהיה צורך בפירוק והחלפה של ריצוף כולל החלפת מצע תשתית רטוב (500 ש"ח/מ"ר).

העלות לבדיקת מעבדה מאושרת הינה: 2500-3000 ש"ח.
בהתאם לתוצאות הבדיקה יתומחר עלות החלפת הריצופים בהתאם לצורך.

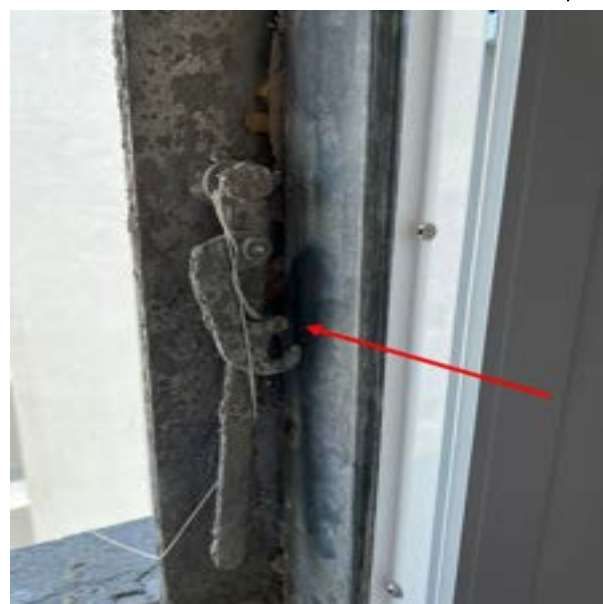
מיקום: ממ"ד

תפקוד לקוי (תאום, אטימה) של החלון וזאת עקב תקלות בהתקנה חלון הממ"ד תפוס, לא ניתן לפתיחה/סגירה במצב הקיים החלון אינו ממלא את תפקודו.

תיקון: נדרש לבצע כיוונים ותיאומים.

הערכת עלות: 2000 ש"ח

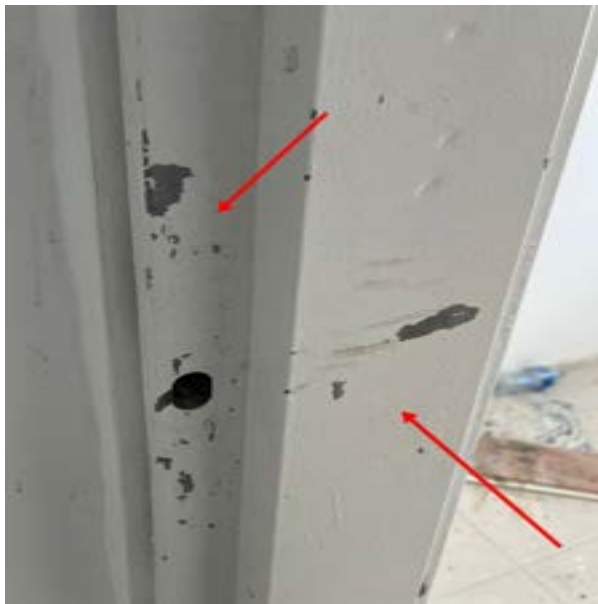
8.2. מסגרות ממ"ד - פגיעות צבע

צבע אינו אחיד

תיקון: יש לשייף ולצבוע מחדש.

הערכת עלות: 600 ₪

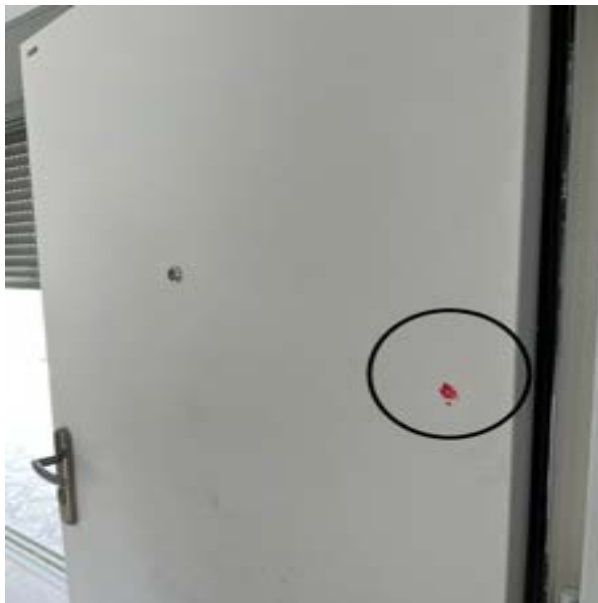
מיקום: דלת כניסה ראשית

בניגוד לדוגמה לת"י 5044, חלק 2.

תיקון: נדרש לתקן בצורה מקצועית ולחדש צביעה עד לקבלת מראה אחיד ובמידה ולא ניתן לתקן יש להחליף דלת.
הערכת עלות: 250 ₪

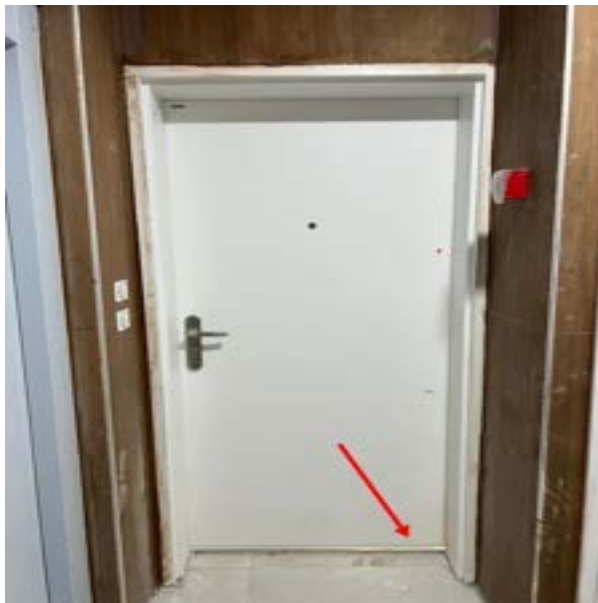
מיקום: דלת כניסה ראשית

המרווח בתחתית הדלת החיצונית גדול מדי בניגוד לדוגמה לת"י 5044, חלק 2, סעיף 3.5.5.

תיקון: יש לכוון את החלק התחתון, כולל יישור הריצוף שבסמוך.

הערכת עלות: ₪ 450

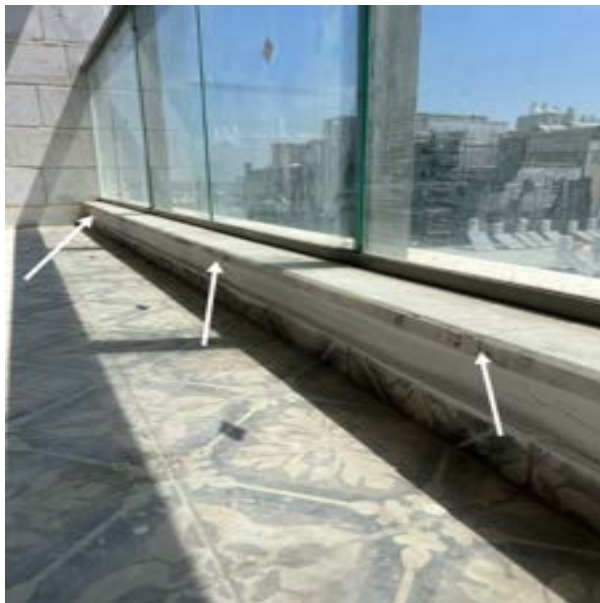
מיקום: מרפסת

הליקוי נוגד לת"י 2378, חלק 1 סעיף 3.2.1

תיקון: יש להשלים ניקוי פני אבנים משאריות לכלוך וחומרי בנייה.

הערכת עלות: 1500 ₪
